รายงานด่วนการเกิดอุบัติเหตุ(เสียชีวิต)

立乗式リーチフォークリフト転倒災害(写真) ระบุอุบัติเหตุนรถฟอร์คลิฟแบบยืน

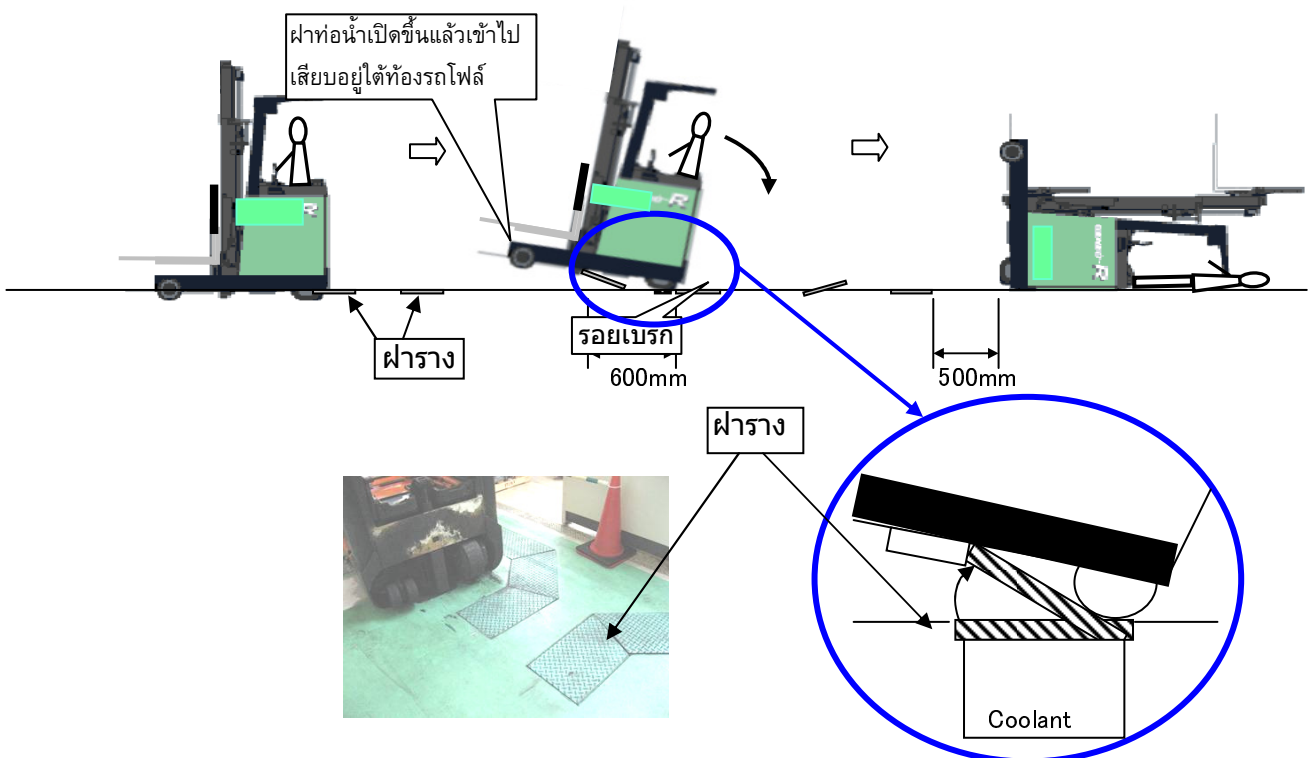
ระบายน้ำ Coolant ใต้ผ่านถนน

ผาธารระบายน้ำ Coolant กระเด็นขึ้น ไปเสียบอยู่ใต้ห้องรถโพลีคลิฟแบบยีนบังคับ
